Анализ на неизправностите на колянните валове в коляно-мотовилковия механизъм на автотракторни двигатели

Пламен Кангалов

Fault Analysis of Crankshafts in the Crankshaft Mechanism of Internal Combustion Engine:
This paper presents the main defects in crankshafts, resulting from the working and mostly harmful processes going in the crankshaft mechanism of internal combustion engine.

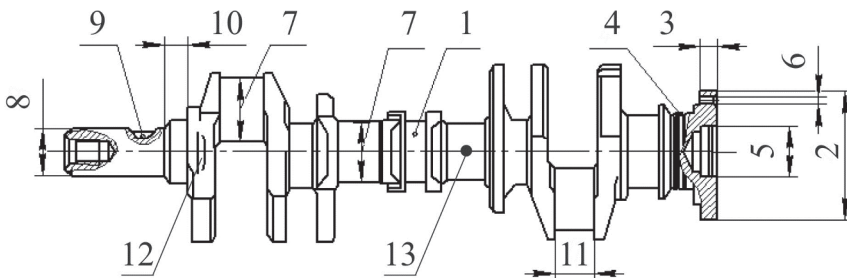
Фиг.1. Дефекти при колянните валове:

- 1 – деформация на вала; 2 – износване на външната повърхност на фланеца; 3 - биене на фланеца; 4 - износване масло-уплътняващите канали; 5 – износване на лагерното гнездо на фланеца; 6 – износване на резбовите отвори за закрепване на маховика;
- 7 – износване на основните и мотовилкови шийки; 8 – износване на шийката за монтаж на зъбното колело и ремъчната шайба; 9 - износване на шпоночния канал по ширина;
- 10 - увеличена широчина на първата основна шийка; 11 - увеличена широчина на мотовилковите шийки; 12 – наличие на уморни микропукнатини; 13 – запушване на маслените канали

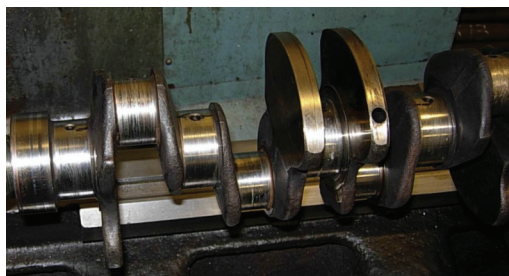
а)

- *Следи от абразивни частици на основните и мотовилковите шийки* (фиг.2, а), дължащо се на попадане на твърди тела с размер по-голям от хлабината в довицата вал-лагер, което е вероятно да се получи при достатъчно голяма отработка на двигателя. Този дефект може да се получи и при неизправност в маслената система (некачествено почистване на маслото от масления филтър или дефект в предпазния клапан на маслената система);

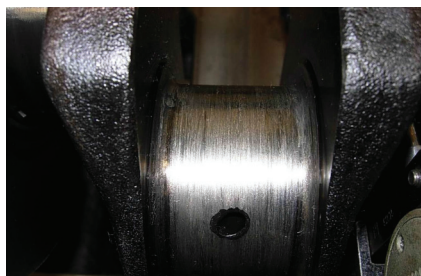
б)

- *Значително износване и следи от задиране на основните и мотовилковите шийки* (фиг.2, б), което се получава в следствие на: неправилно подбран скоростен и товарен режим, понижено налягане на маслото, понижено ниво на маслото, некачествено или неправилно подбрано масло, нисък вискозитет на маслото в следствие на прегряване или попадане на дизелово гориво в маслото; голяма замърсеност на маслото и масления филтър;

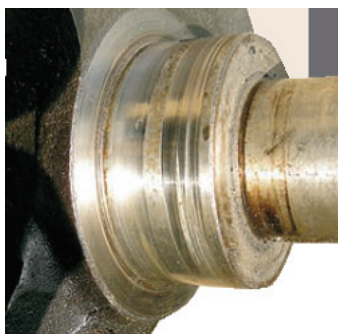
в)

- *Значително износване на повърхностите контактуващи с аксиалните лагери* (фиг.2, в), причината за което най-често е: неизправност в задвижването на съединителя, продължителна работа на двигателя на място с включен съединител и движение на полусъединител;

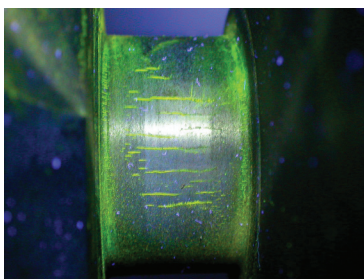
д)

- *Уморни микрорукнатини на колянвия вал* (Фиг.2д) – това е може би най-опасния дефект, който може да доведе до уморно разрушаване на вала при напрежения значително по-ниски от границата на провлачване за дадения материал. Уморното разрушаване на вала може да доведе до разрушаването и на другите детайли и бракуването на целия двигател. Причина за възникването на уморни микрорукнатини са: знакопроменливите натоварвания, наличието на дефекти при производството на вала, дебалансирането на коляно-мотовилковия механизъм особено при V – образните двигатели, наличието на концентратот на напрежението поради липсата на закръгления (холкер) на шийките на вала след шлифване на ремонтен размер, наличието на повърхностни дефекти, които играят ролята на концентратори на напрежението.

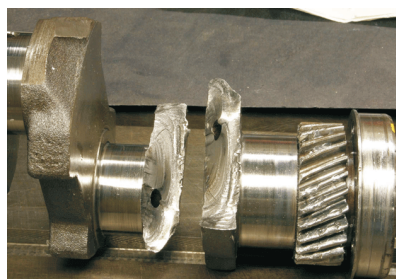
Фиг.2. Дефекти при коляновите валове от автотракторни двигатели
а) следи от абразивно износване и задиране; б) значително износване и следи от задиране; в) износване на повърхностите контактуващи с аксиалните лагери;
г) дефектоване на деформиран колянов вал; д) луминисцентно магнитно дефектоване на уморни микропукнатини; е) разрушен от умора колянов вал.
