## Проблем при експлоатация на автоматична предавателна кутия ECVT - RE0F05A

*This report considers a rare problem in the operation of cars with built automatic transmission ECVT - RE0F05A. Upon occurrence of this defect the car is moving at low speed without changing gear ratio. The defect is not registered in the diagnosis of the car.*

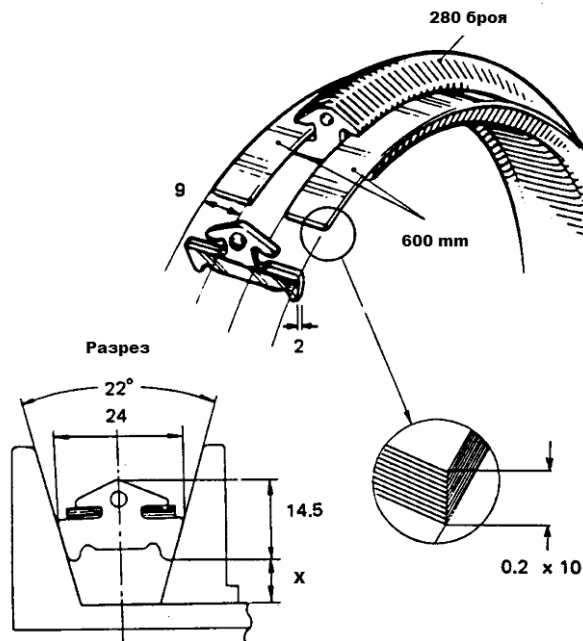
Фигура 1. Метален ремък

Тази предавателна кутия е безстепенна, като за целта се използва конусен вариатор. Въртящият момент се предава от първичния на вторичния вал чрез метален ремък, който е съставен от 280 елемента, свързани чрез две съставни ленти, като всяка от тях се състои от 10 ленти, както е показано на фигура 1.

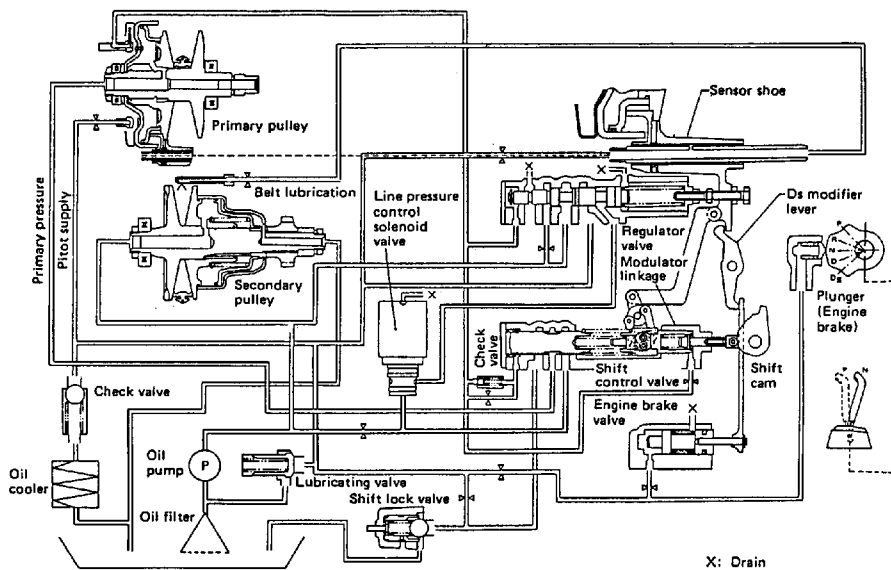
Фигура 2. Схема на управление

На фигура 2 [1] е дадена схемата на управление на тази предавателна кутия. Положението, в което са конусните шайби на вариатора съответства на режим "потегляне от място", което може да се зададе с положение на селектора "L" - (Low speed). При положение на селектора за превключване (скоростният лост) "D" - (Drive), в зависимост от режима на работа на двигателя, скоростта на автомобила и пътните условия се променят наляганията, подавани зад буталата на конусните шайби на първичния и вторичния вал, по определени криви. Това води до безстепенна промяна на предавателното число.
