## MOST COMMON CAUSES OF DEVIATIONS IN THE HYDRAULIC CHARACTERISTICS OF COMMON RAIL NOZZLES<sup>92</sup>

**Abstract:** *The report describes the reasons for the occurrence of deviations in the hydraulic characteristics of electromagnetic nozzles from the common rail system based on statistical data from bench tests in a specialized workshop for the repair of diesel fuel systems. Bosch, Denso and Delphi brand nozzles were tested. The research was done on a CMX6000X universal diesel fuel system test bench.*

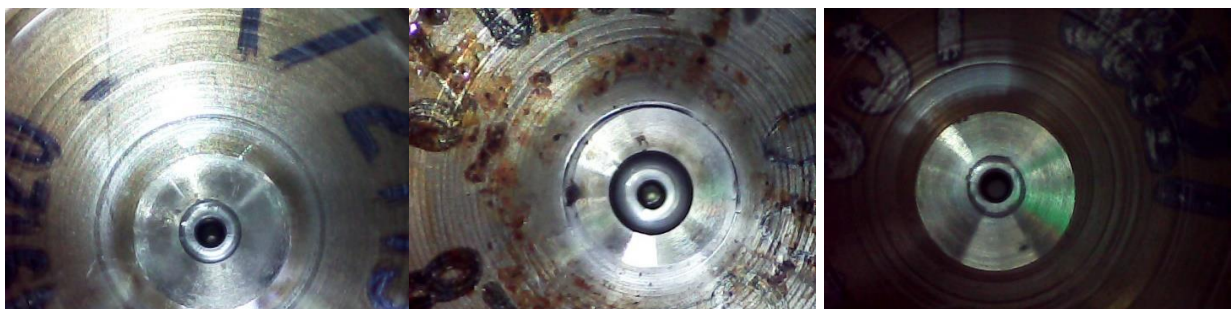
- **механично износване на конусното легло (6)** на разтоварващия клапан в резултат на ударното затваряне на сачмата с висока честота; (фиг. 2)

Фиг.2. Механично износване от ударното затваряне на сачмата

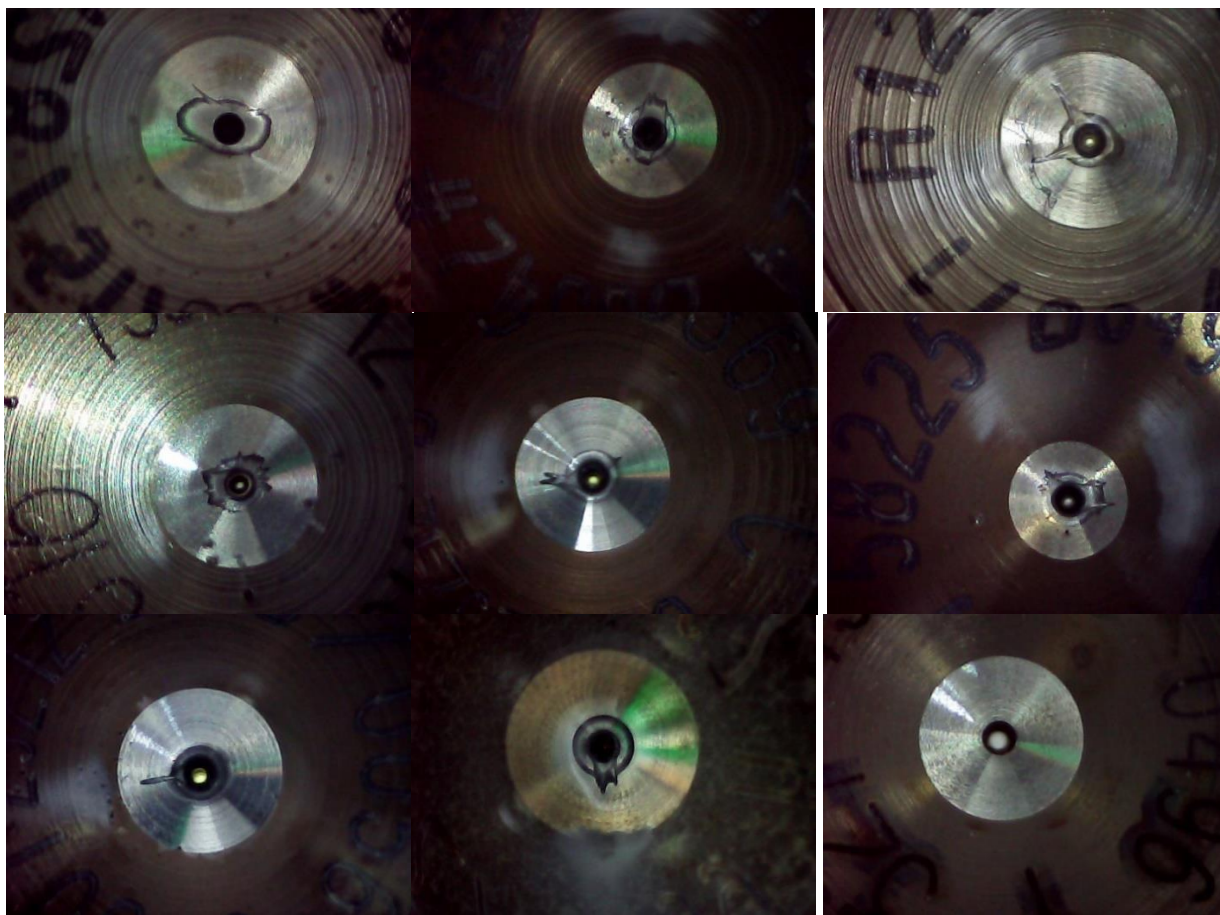
- **поява на хидравлична ерозия в леглото (6) на разтоварващия клапан, като резултат от изтичане на горивото с висока скорост в режим на отваряне; (фиг. 3)**

Фиг. 3. Хидравлична ерозия от изтичането на горивото с висока скорост

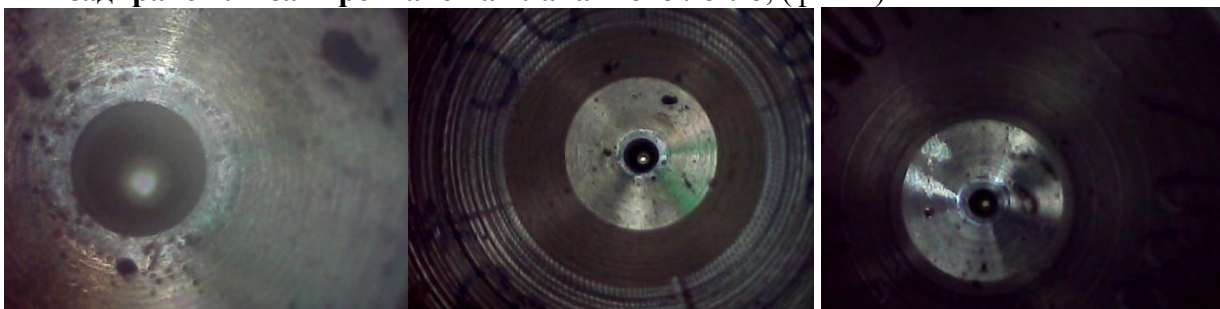
- **задиране или замърсяване на клапанното легло; (фиг. 4)**

Фиг. 4. Замърсено клапанно легло

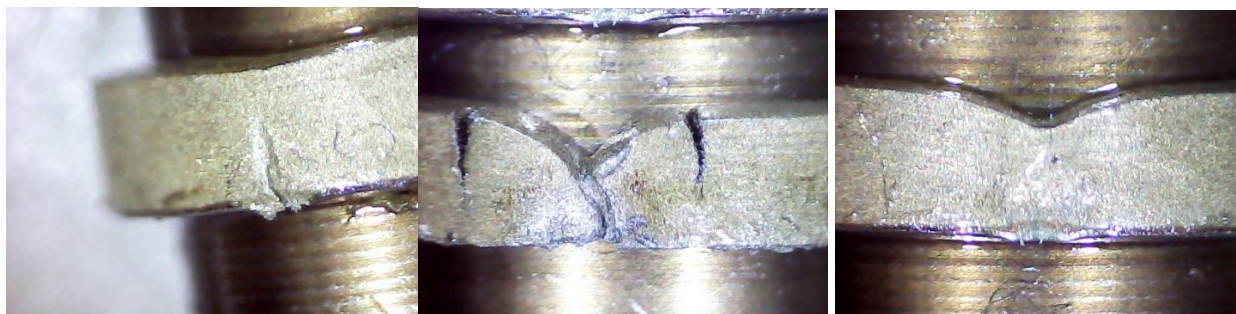
- **деформация или скъсване на уплътнението (7) на клапанното легло; (фиг. 5)**

Фиг. 5. Повредено уплътнение на клапанното легло

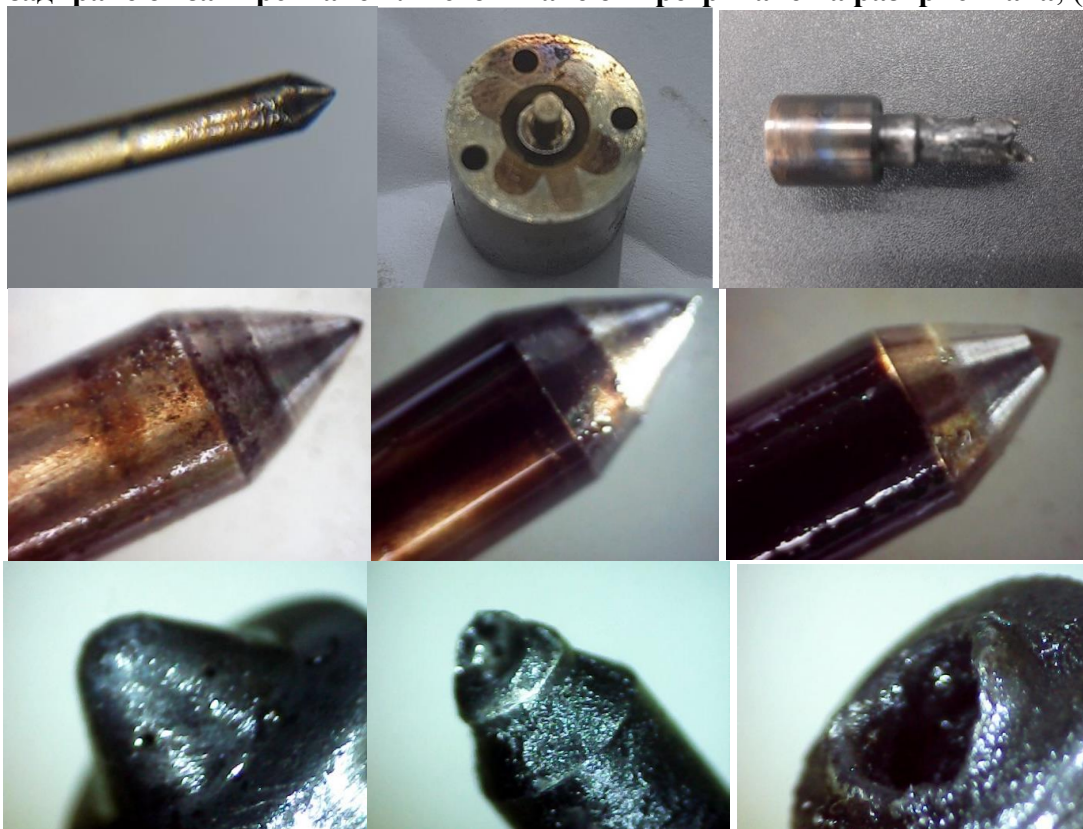
- Друга често срещана причина за промяна в цикловото количество гориво е увеличен дебит на излишно гориво, породен от **неплътност в челната повърхност на разпръсквача** или от **задиране от замърсяване или стопяване от прегряване на разпръсквача**; (фиг. 6)

Фиг. 6. Замърсени и стопени разпръсквачи

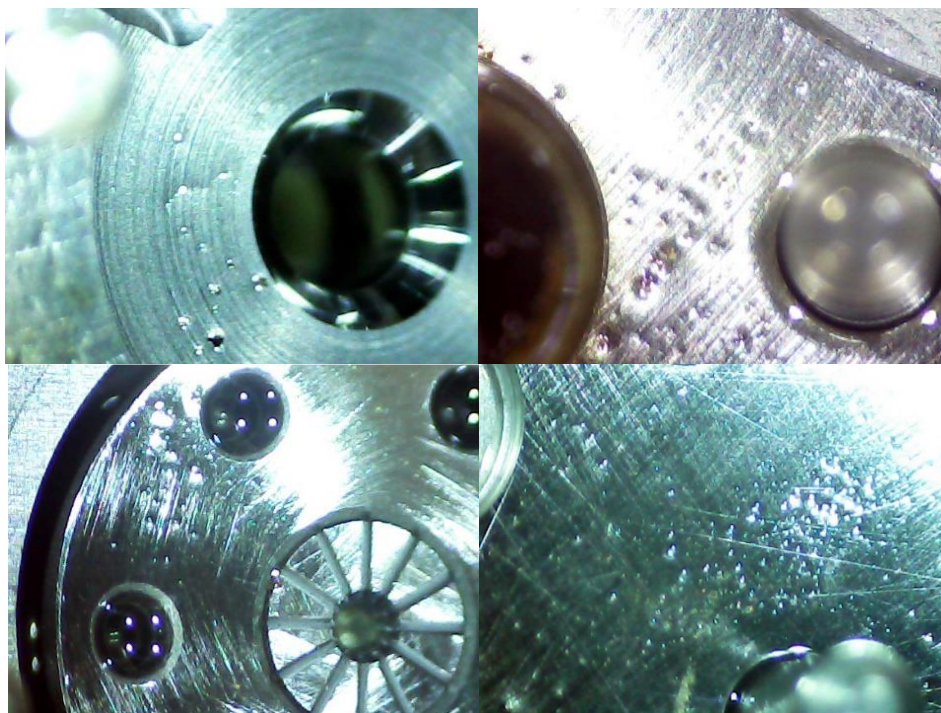
- Отклоненията в хидравличните характеристики на дюзите от системата common rail могат да са в резултат и **от наличието на метални стружки** в горивната система породени най-често от износването на помпите за ниско или високо налягане; (фиг. 7)

Фиг. 7. Повредени елементи поради наличието на стружки
