Анализ на неизправностите на плъзгащите лагери в автотракторни двигатели

Fault analysis of Sliding Bearing in Internal Combustion Engines: This paper explores different types of sliding bearings used in internal combustion engines, requirements for anti-friction materials, working conditions, possible defects and their causes.

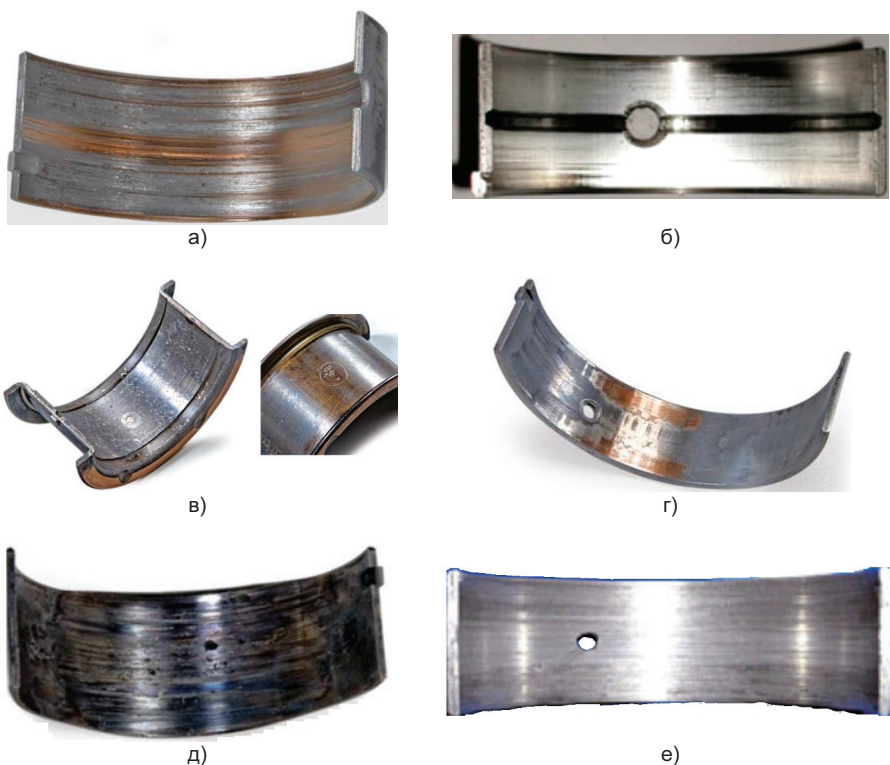
Фиг.4. Дефекти при плъзгащите лагери

Абразивно износване на работната повърхност на плъзгащия лагер (фиг.4, а) в следствие на попадане на абразивни частици и замърсявания в хлабината между вала и лагера. Причина за този дефект може да е неизправност в маслената система (замърсен филтър, неизправен предпазен клапан), некачествено почистване на маслените канали при ремонта на двигателя или повишено количество на продукти от износването от други детайли в двигателя.

Местно износване на работните повърхности на основните лагери (фиг.4, б) на КММ. Този дефект се дължи на деформация на цилиндровия блок и несъосност на леглата на основните лагери.

Местно износване на работните повърхности на лагера съответстващо на дефект на обратната страна на черупката (фиг.4, в). Причина за този дефект е попадане на замърсявания между лагера и лагерното гнездо, локално повреждане на лагерното гнездо или обратната повърхност на лагера.

Местно износване на противоположните страни на работните повърхности на мотопилковите лагери (фиг.4, г). Причина за този дефект е изкривяване или усукване на мотопилката или отклонение от формата на шийките на колянвия вал.

Силно износване и задиране на работните повърхности на лагерите (фиг.4,д). Причина за този дефект е неправилно шлифование и полиране на колянвия вал (не е спазена посоката на въртене при шлифването) или груба обработка на шийките на вала (прекалено голяма грапавост).

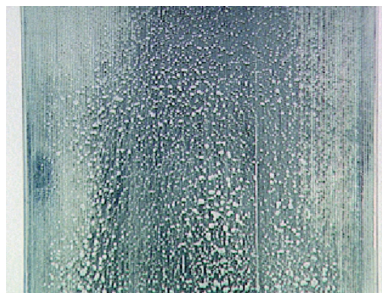
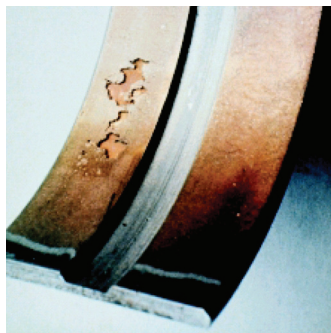
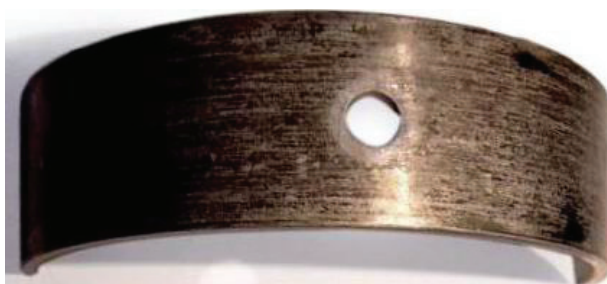
Фиг.5. Дефекти при плъзгащите лагери

Други възможни дефекти при плъзгащите лагери са: *корозия на лагерната повърхност* в резултат на използване на некачествено масло или смесването му с охладителна или горивна течност (фиг.5, а); *уморно разрушаване на повърхностния слой на антифрикционния материал* (фиг.5, б), в резултат на цикличните претоварвания на повърхностния слой; *умора и откъртване на основния антифрикционен слой* (фиг.5, в); *кавитационно разрушаване на повърхностния слой* (фиг.5, г); *фретинг износване на опорната повърхност на лагера* (фиг.5, д).
