FRI-2.204-2-SITST-03

STUDY OF THE RELIABILITY OF SPECIALIZED FIRE RESCUE EQUIPMENT¹

Assoc. Prof. Dimitar Grozev, PhD
Department of Transport,
“Angel Kanchev” University of Ruse
Phone: 082-888 231
E-mail: dgrozev@uni-ruse.bg

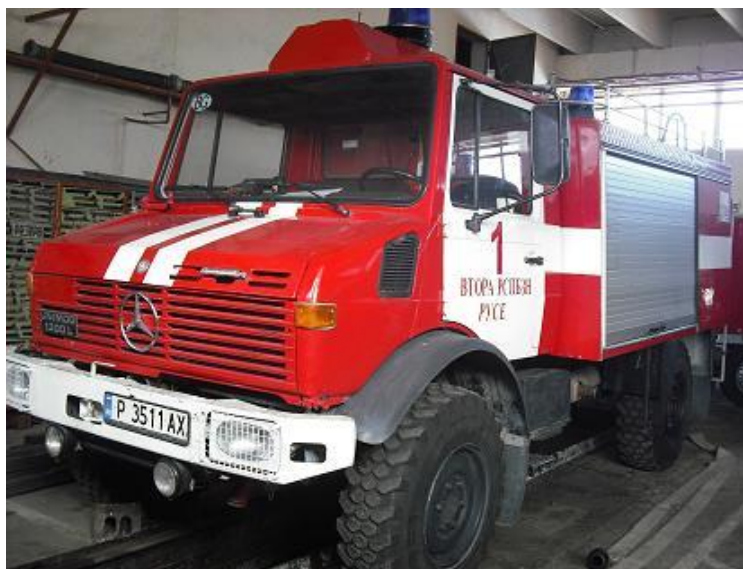
Пожарният автомобил лек клас във Втора РСПБЗН - Русе е Мерцедес Унимог (фиг 1.1). Той разполага с 1000 л. вода за гасене, 100 л. пенообразувател и 250 кг. прах. Теглото му при оперативна готовност (напълно зареден с гасителни вещества) е 6 800 кг. Автомобилът е с дизелов двигател с обем 4.8 л. с мощност 218 к.с. и резервоар с обем 90 л. Клиренсът на автомобиля е 476 мм. Задвижването на двата моста с бавни и бързи предавки на скоростната кутия и блокажи на централния диференциал и мостовете прави автомобиля един от най-проходимите във Втора РСПБЗН – Русе. Използва се при пожари в недостъпни райони (полски и горски).

Автомобилът е оборудван с мобилна УКВ радиостанция и с TETRA терминал, който позволява връзка с оперативния център посредством радиовръзка и мобилна връзка през собствена клетъчна мрежа, както и GPS позициониране на автомобиля.

Фиг. 1 Пожарен автомобил лек клас Мерцедес Унимог

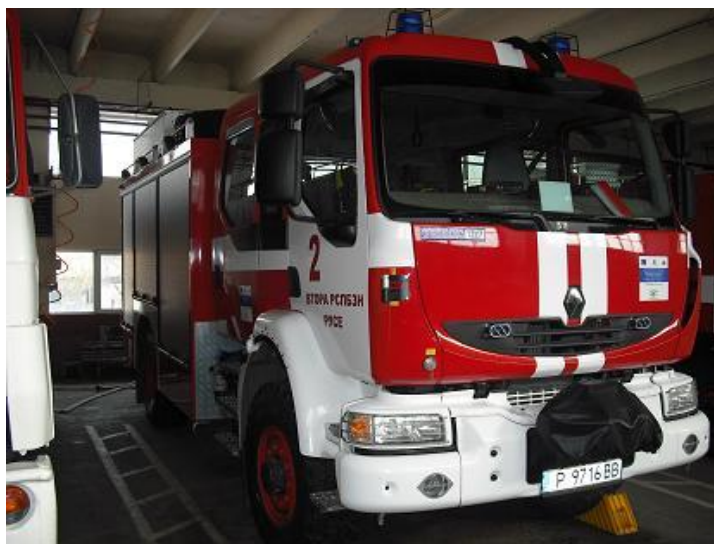
Представител на автомобилите в средния клас (14 000 кг.) е пожарният автомобил Рено Мидлум (фиг 1). Той разполага с 3000 л. вода за гасене и 300 л. пенообразувател. Теглото му при оперативна готовност (напълно зареден с гасителни вещества) е 13 800 кг. Автомобилът е с дизелов двигател с обем 6.3 л. с мощност 290 к.с. и резервоар с обем 150 л. Клиренсът на автомобиля е 340 мм. Автомобилът е с повишена проходимост и 4x4 задвижване на колелата. Използва се при пожари в недостъпни райони (полски и горски). Автомобилът е оборудван и с хидравличен комплект Weber Hydraulic за аварийно-спасителни действия при пътнотранспортни произшествия. Автомобилът е оборудван с мобилна УКВ радиостанция и с TETRA терминал, който позволява връзка с оперативния център посредством радиовръзка и мобилна връзка през собствена клетъчна мрежа, както и GPS позициониране на автомобиля.

Фиг. 2 Пожарен автомобил среден клас Рено Мидлум

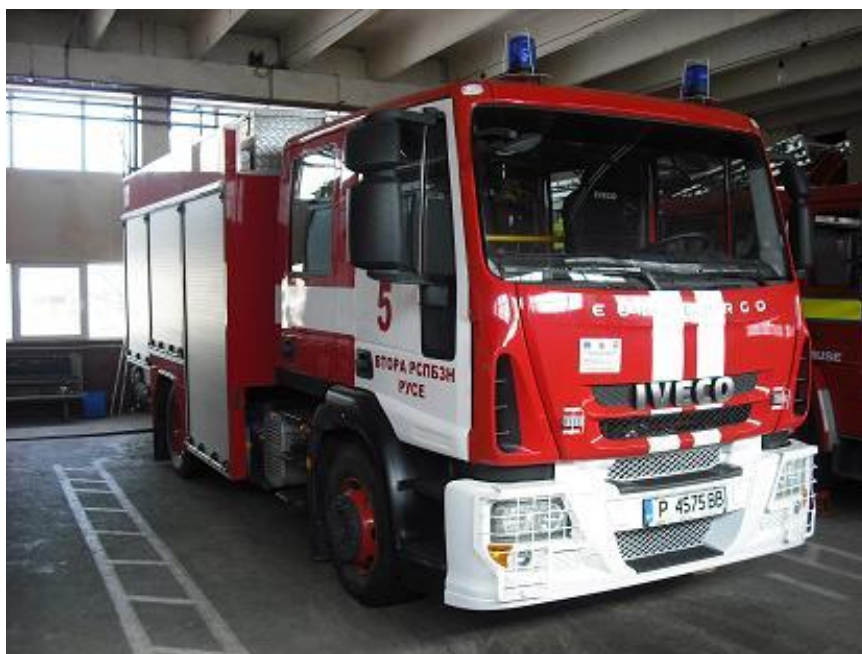
Друг представител на автомобилите в средния клас (14 000 кг.) е пожарният автомобил Ивеко Карго (фиг 3). Той разполага с 3000 л. вода за гасене и 300 л. пенообразувател. Теглото му при оперативна готовност (напълно зареден с гасителни вещества) е 12 700 кг. Автомобилът е с дизелов двигател с обем 5.8 л., мощност 280 к.с. и резервоар с обем 150 л. Клиренсът на автомобила е 240 мм. Автомобилът е 4x2 задвижване на колелата. Използва се при пожари в градските райони. Автомобилът е оборудван и с хидравличен комплект LUKAS за аварийно-спасителни действия при пътнотранспортни произшествия. Автомобилът е оборудван с мобилна УКВ радиостанция и с TETRA терминал, който позволява връзка с оперативния център посредством радиовръзка и мобилна връзка през собствена клетъчна мрежа, както и GPS позициониране на автомобила.

Фиг.3 Пожарен автомобил среден клас Ивеко Карго

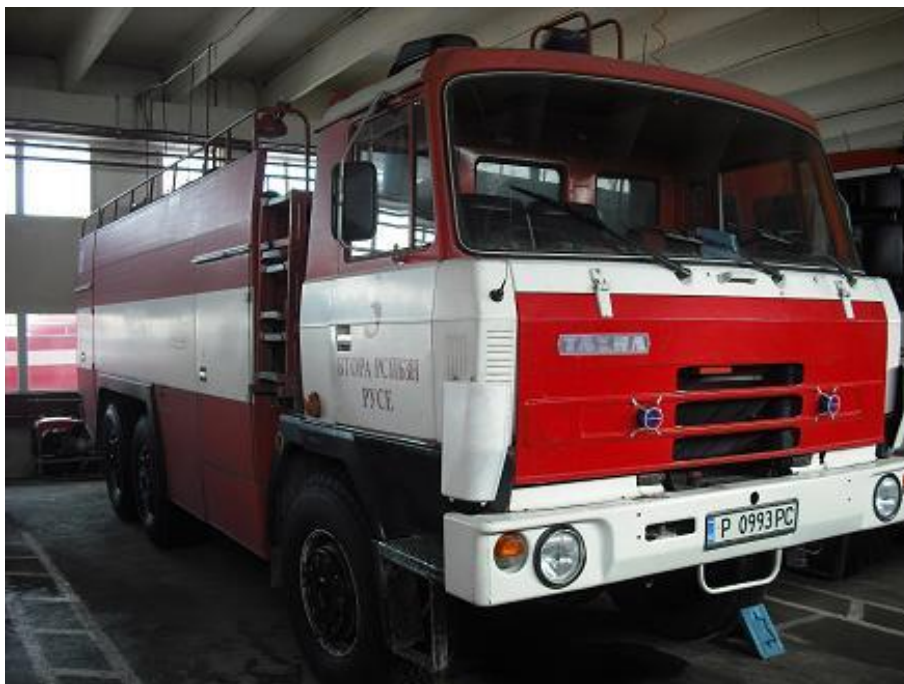
Автомобил, представител на тежкия клас (над 14 000 кг.) във Втора РСПБЗН – Русе е Татра CAS – 815 (фиг 4). Той разполага с 8000 л. вода за гасене и 800 л. пенообразувател. Теглото му при оперативна готовност (напълно зареден с гасителни вещества) е 22 200 кг.

Автомобилът е с дизелов двигател с обем 12.7 л., с въздушно охлаждане, мощност 380 к.с. и резервоар с обем 190 л. Клиренсът на автомобила е 320 мм. Автомобилът е бхб задвижване. Използва се при пожари в отдалечени райони, извън населените места, където има ограничени водни количества, за водоснабдяване на други противопожарни автомобили и при по-големи по мащаб пожари. Автомобилът е оборудван и с мобилна УКВ радиостанция и с TETRA терминал, който позволява връзка с оперативния център посредством радиовръзка и мобилна връзка през собствена клетъчна мрежа, както и GPS позициониране на автомобила.

Фиг. 4 Пожарен автомобил среден клас Татра CAS – 815

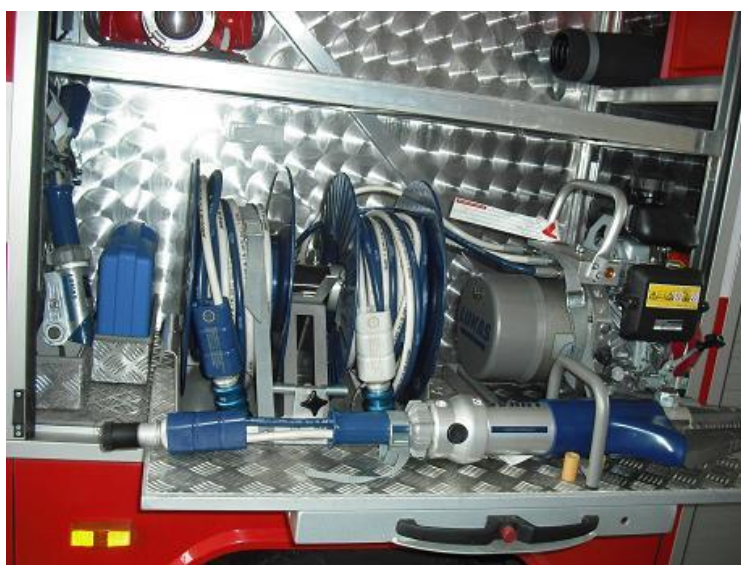
Хидравличен комплект за аварийно – спасителни дейности LUKAS P 620 SG (фиг. 6), състоящ се от:

- хидравлична помпена станция, използваща 3 л. хидравлична течност, задвижвана от четиритактов бензинов двигател HONDA с мощност 2.5 к.с. при 3600⁻¹, работно налягане 630 – 700 бара и тегло 15 кг.,
- тръбопроводи за хидравличната течност;
- комбиниран хидравличен инструмент за разпъване, рязане и отваряне на автомобили;
- специализиран хидравличен инструмент за рязане на метал.

Фиг. 6 Хидравличен комплект за аварийно – спасителни дейности LUKAS P 620 SG

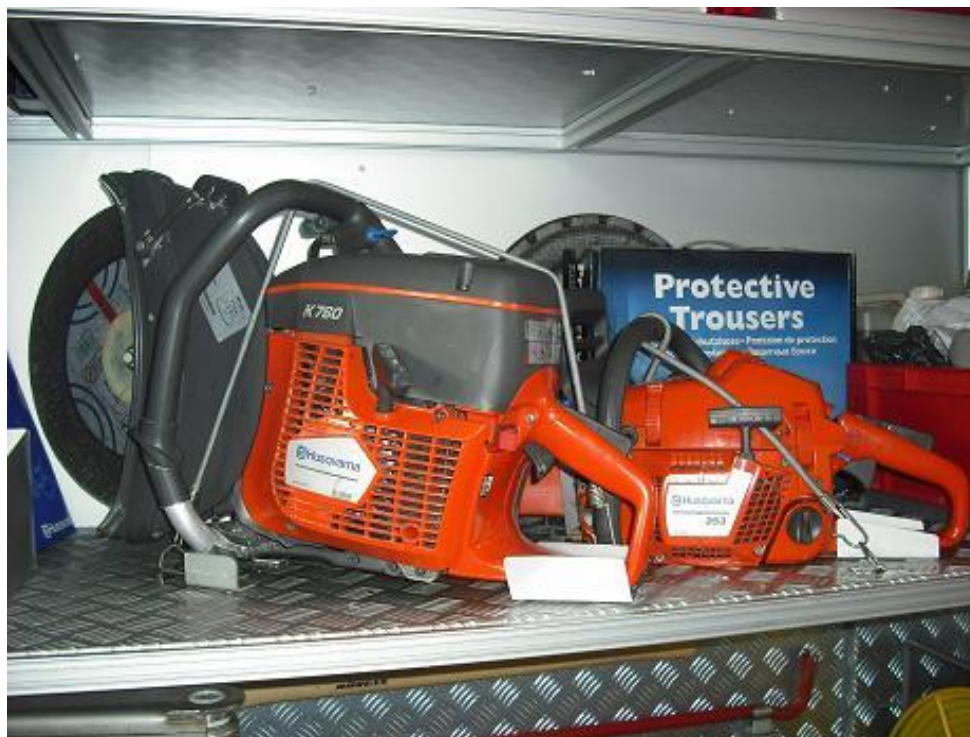
Моторен дисков циркуляр HUSQVARNA K 760 – с двутактов двигател с въздушно охлаждане (фиг. 7). Мощност 3,7 кВт, работен обем: 74 см³. Тегло 9.8 кг. Максимална дълбочина на рязане 100 мм. Диаметър на режещия сегмент 300 мм. Вибрация на предната дръжка: 1.9 м /сек². Вибрации задна ръкохватка 2.6 м /сек². Звук и ниво на шум 101 децибела. Оборудван е с диск за рязане на метал и диск за рязане бетон/асфалт с карбидни зъби.

Фиг. 7 Моторен дисков циркуляр HUSQVARNA K760

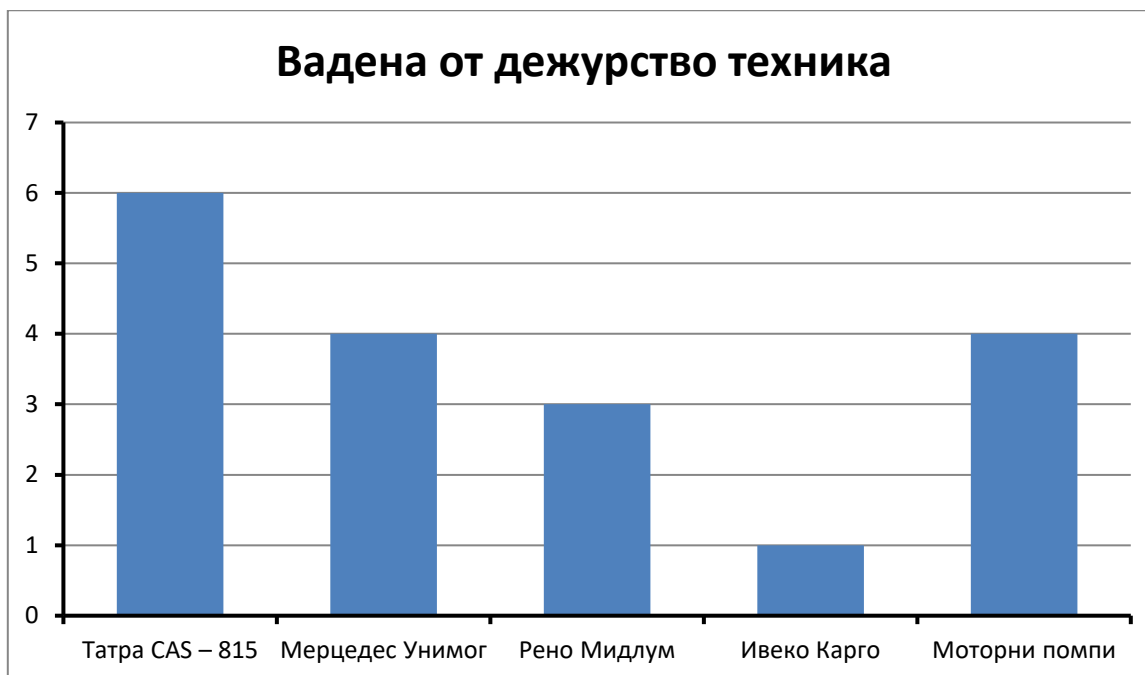
Видовете повреди се класифицират според това, дали техниката може да работи и с проблема или не. Някои откази може да се отремонтират бързо и това не води до изваждане от дежурство. За други обаче е необходимо по-голямо време. Например автомобил която е с повреден съединител не може „да излезе на сигнал“ и времето за ремонтирането му е сравнително голямо (9 часа) затова той се вади от дежурство, а ако на същият автомобил е повредена звукова сигнализация (ремонта трае ½ часа), се отремонтира без да се вади от дежурство, а и защото е допустимо автомобила „да излезе на сигнал“ и без звуковата сигнализация а само със светлинна. В този случай може да се увеличи времето за реакция на спасителният екип. За предходната 2019 г. от дежурство е вадена следния тип техника. (фигура 9.)

От фиг. 9. се вижда, че основно от дежурства се вади старата техника. Нейната възраст носи затруднения при намирането на части, но периода за който се отремонтира след намирането им е кратък.

Фиг. 9 Вадена от дежурство техника.

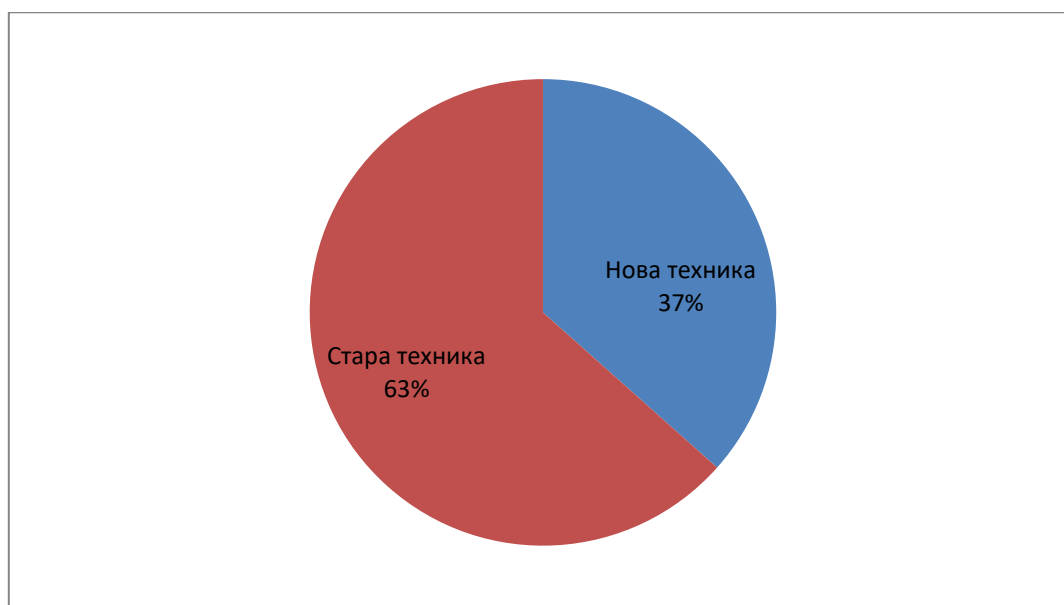
Друг проблем е износването и моралното остаряване на конструкциите на въпросната техника. В момента новите модели имат системи подпомагащи: стабилността, спирането, движението в трудни терени, защита на каросерията с ролбари, система за обливане на автомобила с цел защита от огън и други изменения, които повишават надеждността и безопасността на тази специализирана техника. От разпределението на отказите по признака нов/употребяван, която е посочена на фиг. 8., се установява износването на различната техника. По-старата, която е експлоатирана в продължение на средно 20 години, отказва около два пъти повече от новата (63% за старата техника и 37% за новата), от което може да се заключи, че старата техника вече е амортизирана.

Фиг. 10 Разпределение на отказите по приетата класификация

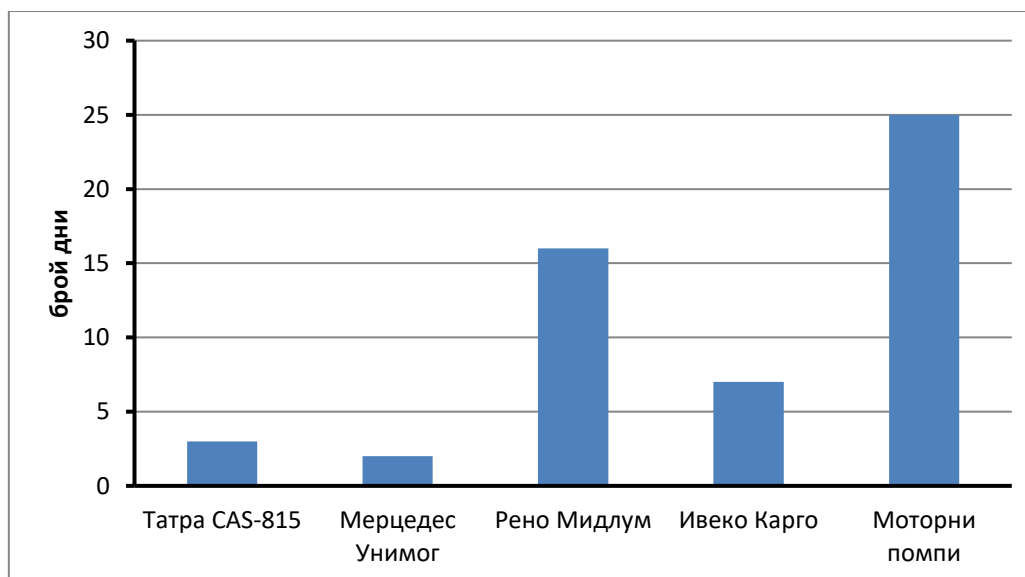
Фиг. 11 Продължителност на престой на техниката извън дежурство.

От Фиг. 11 Се вижда, че за отремонтването на нова техника технически е нужно повече време, показано в Фиг.12. Това време може да се сведе до минимум ако за новата техника се избере даден сервиз в района в който сме и има 24 часа обслужване.

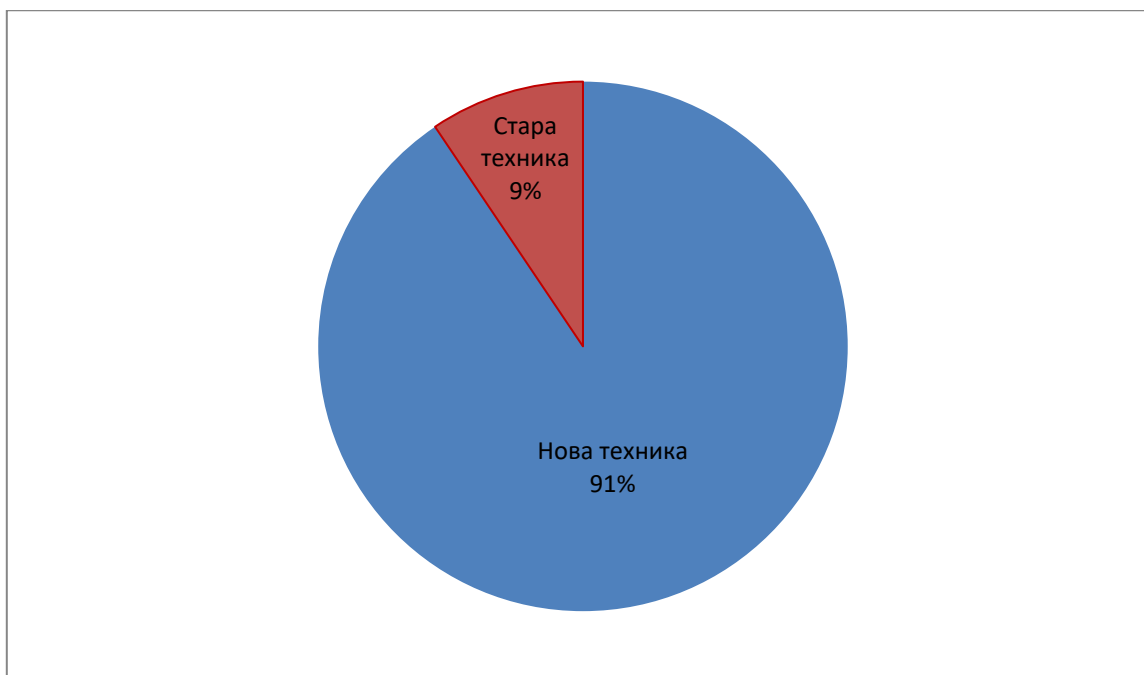
Фиг. 12 Съотношение на нова и стара техника извън дежурство.

При новата техника повредите са по малко, но има големия процент дни извън дежурство дължащи се на:

- Гаранционен сервиз
- Липса на специалисти в региона
- Големия брой дни за доставка на части

При старата техника повредите са доста повече но дните извън дежурство се свеждат до минимум поради:

- Отремонтирането от водачите почти на момента
- Снабдяването на резервни части от други предприятия и фирми
