## OPERATIONAL RELIABILITY OF PIEZOELECTRIC INJECTORS FROM THE COMMON RAIL SYSTEM<sup>86</sup>

**Abstract:** The report describes the operational reliability and the causes of failures and deviations in the hydraulic characteristics of piezoelectric injectors of the common rail system, based on statistical data from work cards and bench tests in a specialized service for the repair of diesel fuel systems. Bosch, Denso and Continental injectors were tested. The study was conducted on universal diesel fuel system test benches CMX6000X and OUSEXIST.

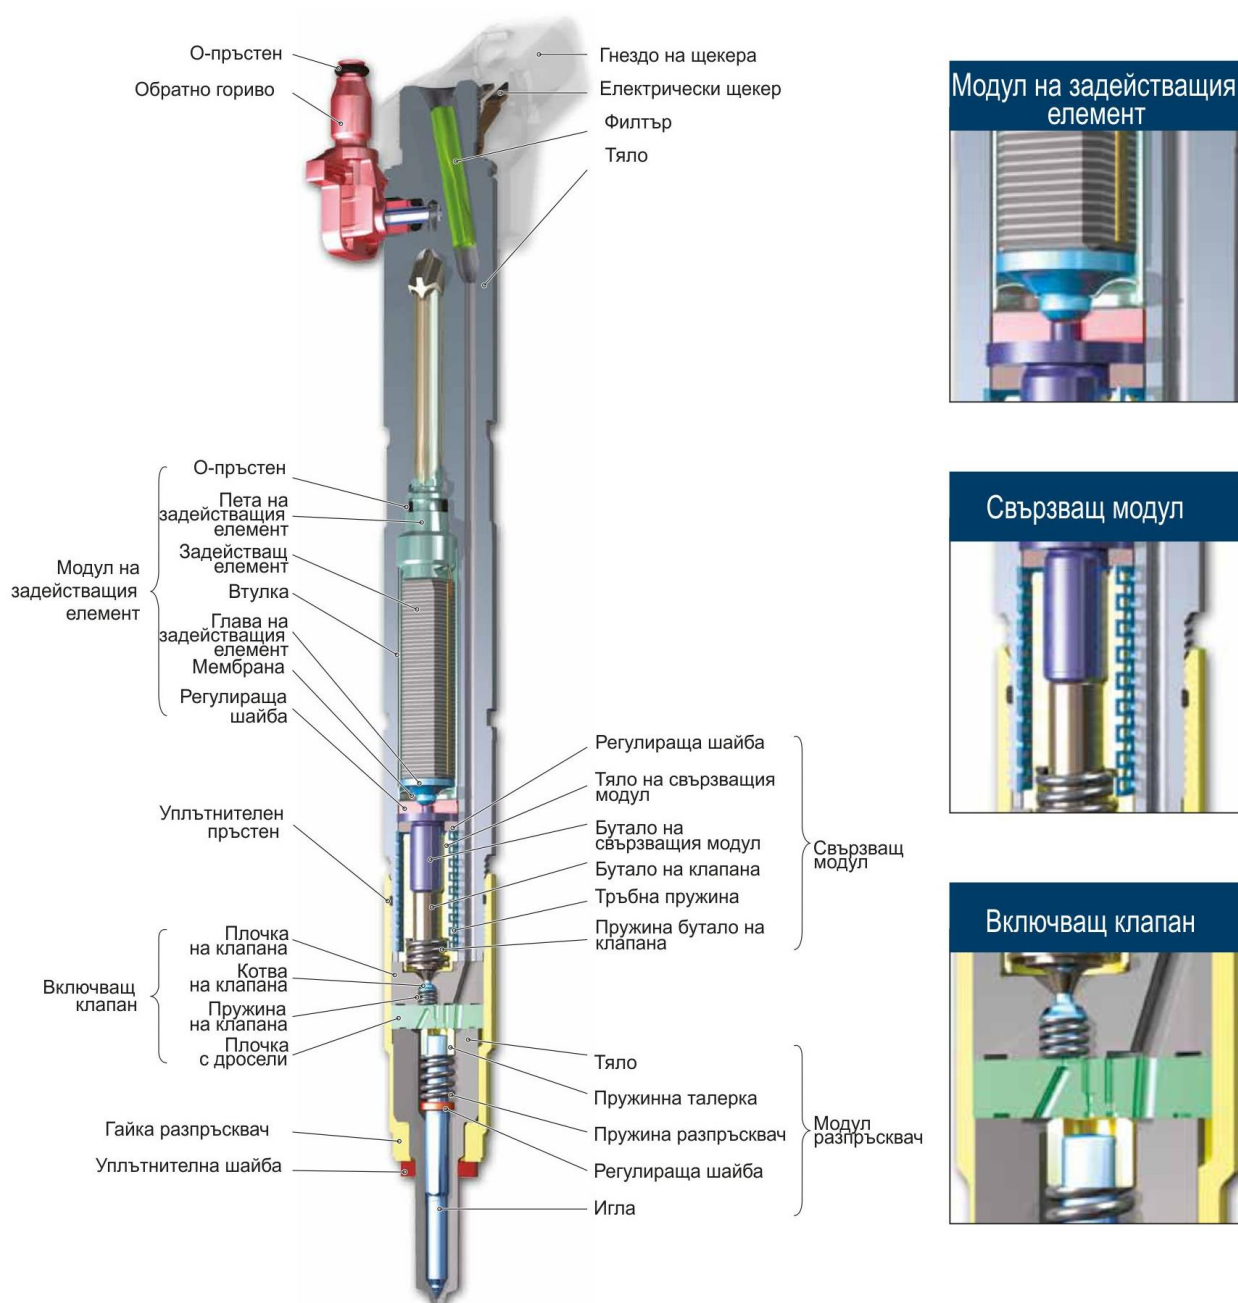
На фиг. 1 е показано общото устройство на пиезоелектрическа дюза Bosch CRI 3.0 работеща при системно налягане до 2000 bar, а на фиг. 2 – пиезоелектрическа дюза Continental.

Фиг. 1. Пиезоелектрическа дюза Bosch

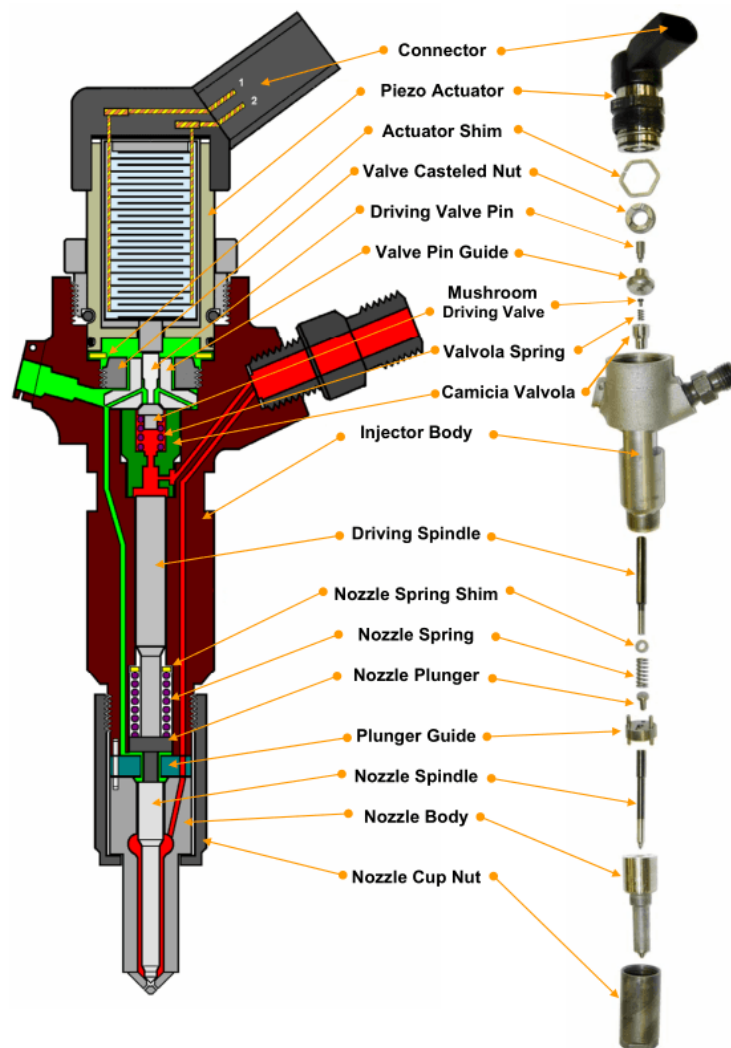
Фиг. 2. Пиезоелектрическа дюза Continental

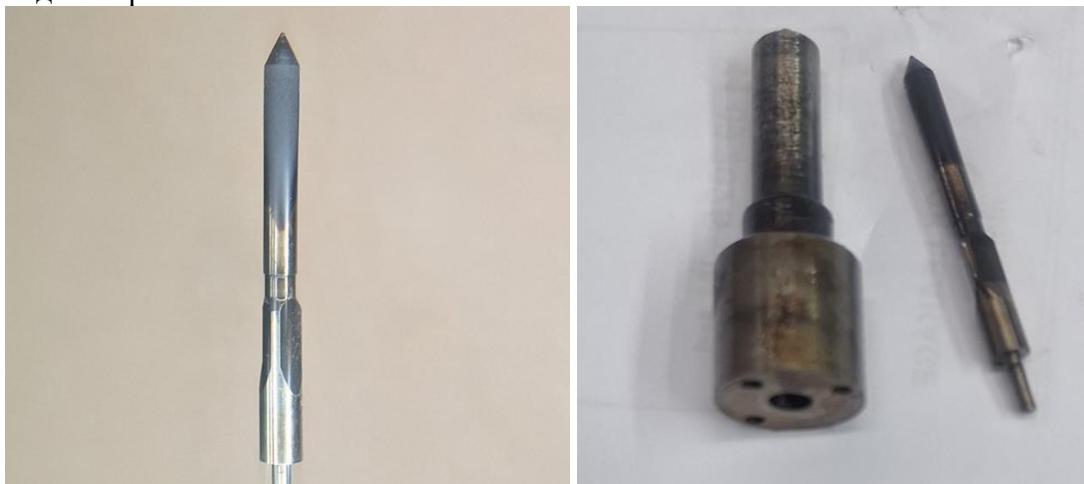
- Откази от износване на **разпръсквача** – неплътност в челната повърхност на разпръсквача, задиране от замърсяване или стопяване от прегряване

Пиезоелектрическите дюзи задължително се проверяват по заводските изпитателни режими за адекватност на хидравличните характеристики и за прокапване (херметичност) на разпръсквача. Прокапването е причина за появата на бял дим на празен ход, повишаване нивото на маслото и повишен разход на гориво.

Фиг. 3. Износени и замърсени разпръсквачи

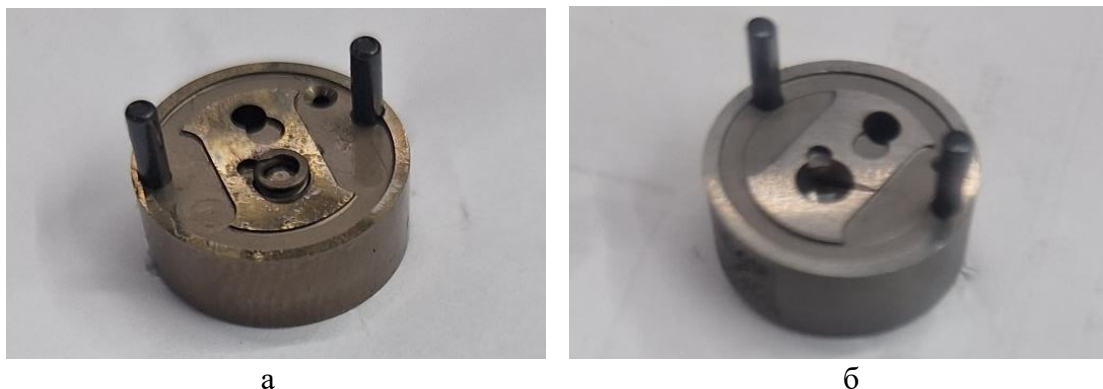
- Откази от износване на **включващия клапан** – механично или ерозийно износване, задиране или замърсяване

Износването на клапана най-често води до повишаване на обратното количество гориво, затруднения в паленето и изгасване в движение.

Фиг. 4. Замърсен и износен (а) и дефектен (б) клапан за излишно гориво

Отказите от износване на разпръсквачите и клапаните за излишно гориво, които променят хидравличните характеристики на пиезоелектрическите дюзи могат да са причинени и от наличието на метални стружки в горивната система породени най-често от износването на помпите за ниско

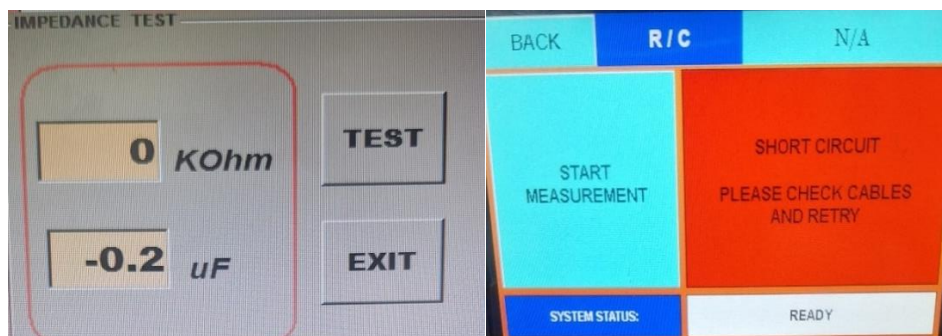
- Откази на **пиезоелектрическият модул** - най-често поради прекъсване на пиезоелектрически задвижващ механизъм или има окъсяване към корпус

Съпротивлението на пиезоелектрическият модул е различно за отделните конструкции и марки дюзи. Например за пиезоелектрически дюзи Bosch трябва да бъде между 160 и 220 килоома.

Фиг. 5. Прекъсване в пиезоелектрическият задвижващ механизъм

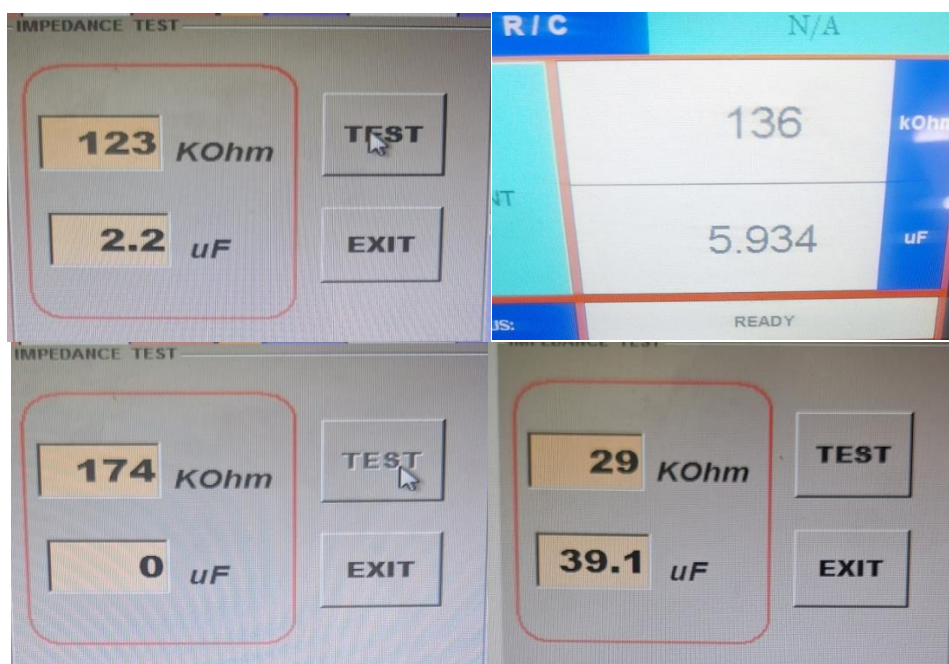
- **Проверка на капацитета на пиезоинжектора**

Фиг. 6. Неизправен пиезоелектрически задвижващ механизъм

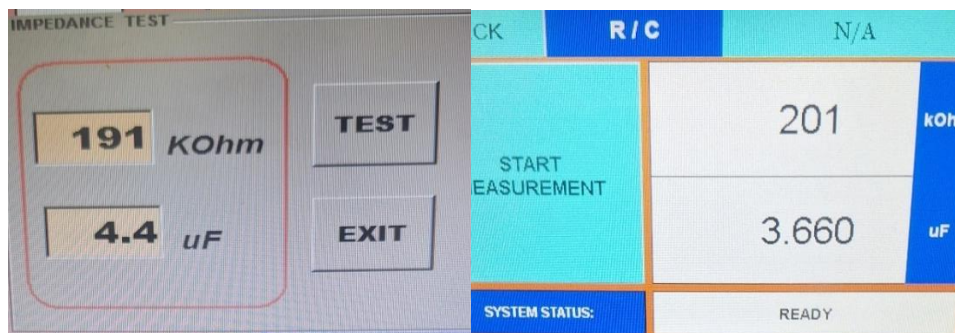
Фиг. 7. Изправен пиезоелектрически задвижващ механизъм

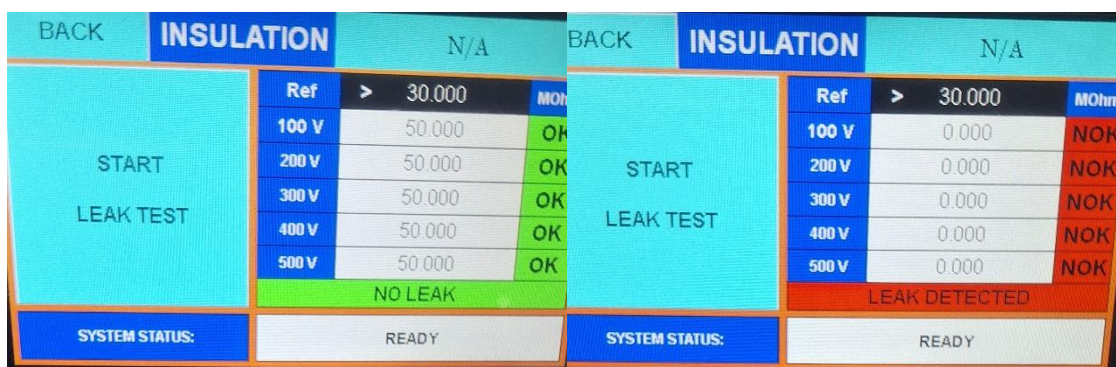
- Проверка за окъсяване към корпус

Фиг. 8. Изправен (а) и окъсил към корпус (б) пиезоелектрически задвижващ механизъм

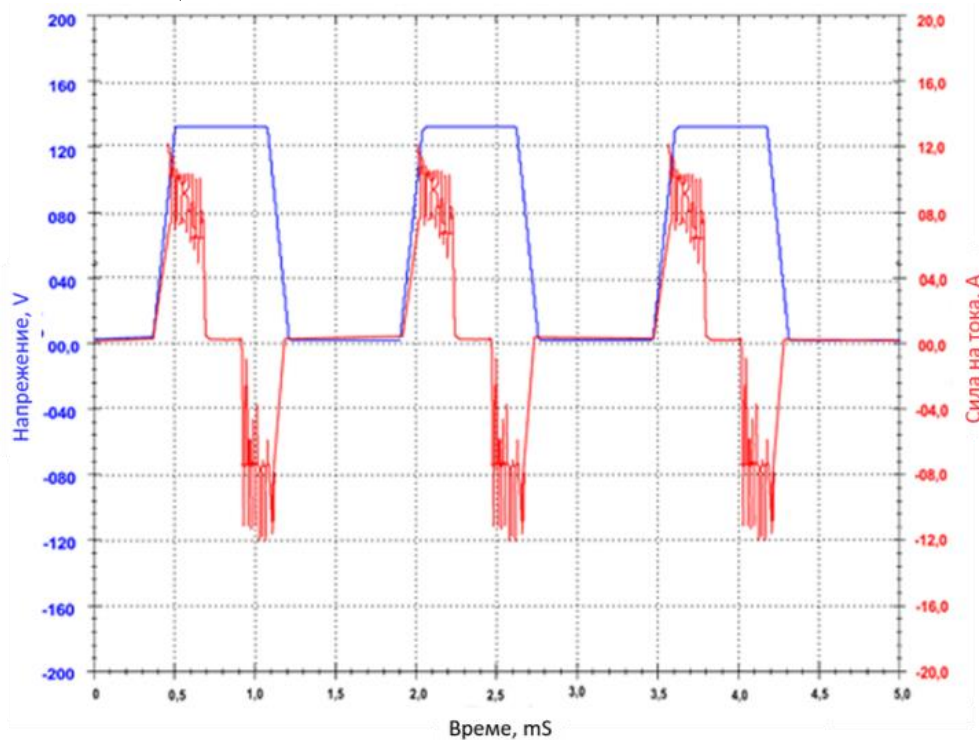
Когато пиезоелектрическите дюзи са монтирани на автомобила може да се направи и **Тестване на изходния сигнал с осцилоскоп**

Фиг. 9. Проверка на сигнала с осцилоскоп

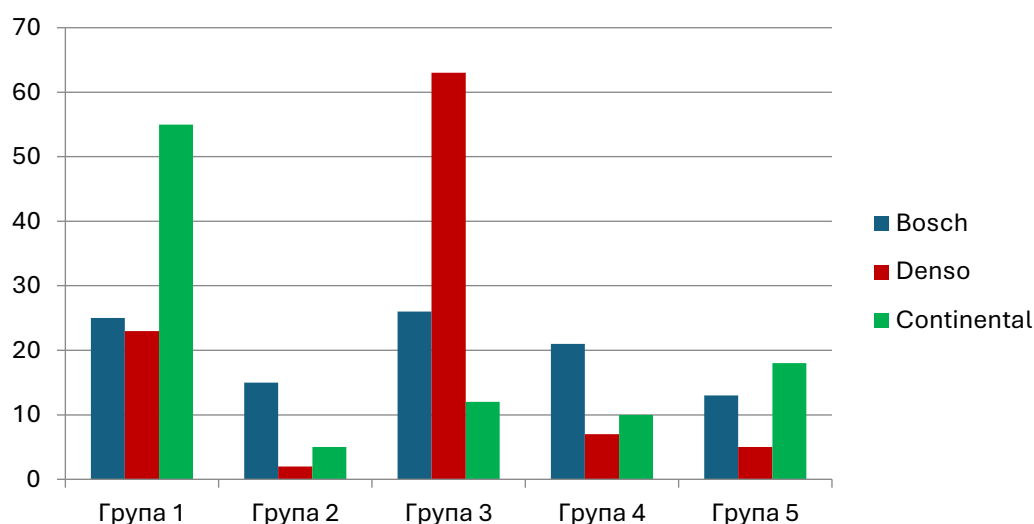
Резултатите от изследванията са представени в таблица 1 и са онагледени графично на фиг. 10.

Фиг. 10. Откази на пиезоелектрически дюзи

Резултатите показват, че най-голям процент са отказите причинени от износване на разпръсквача и клапана за обратно гориво.

При отказите на пиезоелектрически дюзи причинени от замърсяване и влошени регулировъчни параметри при марка Continental на около половината са възстановени нормалните хидравлични характеристики чрез почистване и регулировка.

Отказите причинени от повреда на пиезоелектрическия модул също представляват немалък процент – за марка Continental – 18%, за марка Bosch - 13%.
