## MOST COMMON CAUSES OF DEVIATIONS IN THE HYDRAULIC CHARACTERISTICS OF COMMON RAIL NOZZLES<sup>92</sup>

**Abstract:** *The report describes the reasons for the occurrence of deviations in the hydraulic characteristics of electromagnetic nozzles from the common rail system based on statistical data from bench tests in a specialized workshop for the repair of diesel fuel systems. Bosch, Denso and Delphi brand nozzles were tested. The research was done on a CMX6000X universal diesel fuel system test bench.*

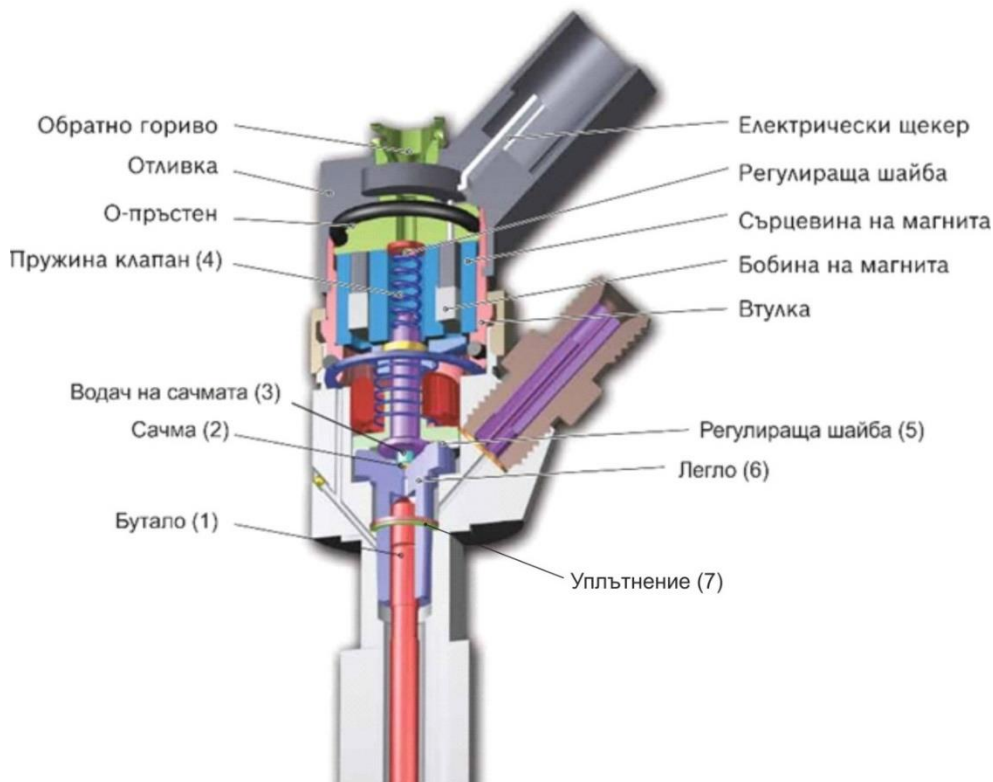
Количеството впръснато гориво зависи от времето на отворено състояние на разтоварващия клапан. (фиг.1) Това време се определя от продължителността на електромагнитния импулс, натегнатостта на пружината и хода на разтоварващия клапан, размера на въздушната хлабина между електромагнитна и котвата на разтоварващия клапан.

Фиг.1. Устройство на разтоварващия електромагнитен клапан на дюза Bosch CRI1. ([www.bosch.com](http://www.bosch.com))

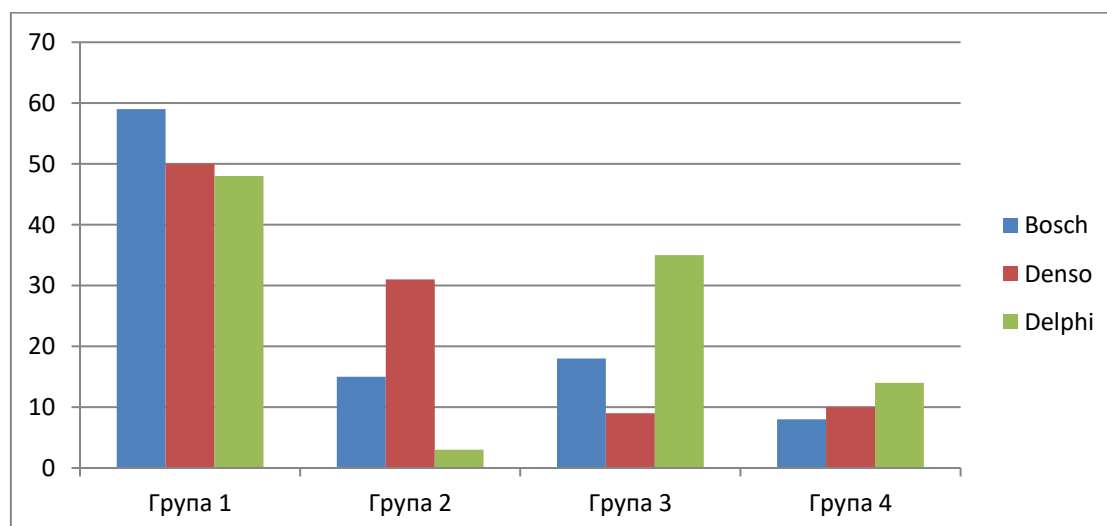
Фиг.8.Резултати от изпитването на електромагнитни дюзи

Резултатите показват, че от изследваните дюзи на около половината са възстановени нормалните хидравлични характеристики чрез почистване и регулировка.
